5. ZALECENIA KONSERWATORSKIE ORAZ PROGRAMY PRAC KONSERWATORSKICH.

**KONCEPCJA ROZWIĄZANIA KOLORYSTYCZNEGO WNĘTRZA KOŚCIOŁA
NA PODSTAWIE WYKONANYCH ODKRYWEK
STAN ZASTANY**

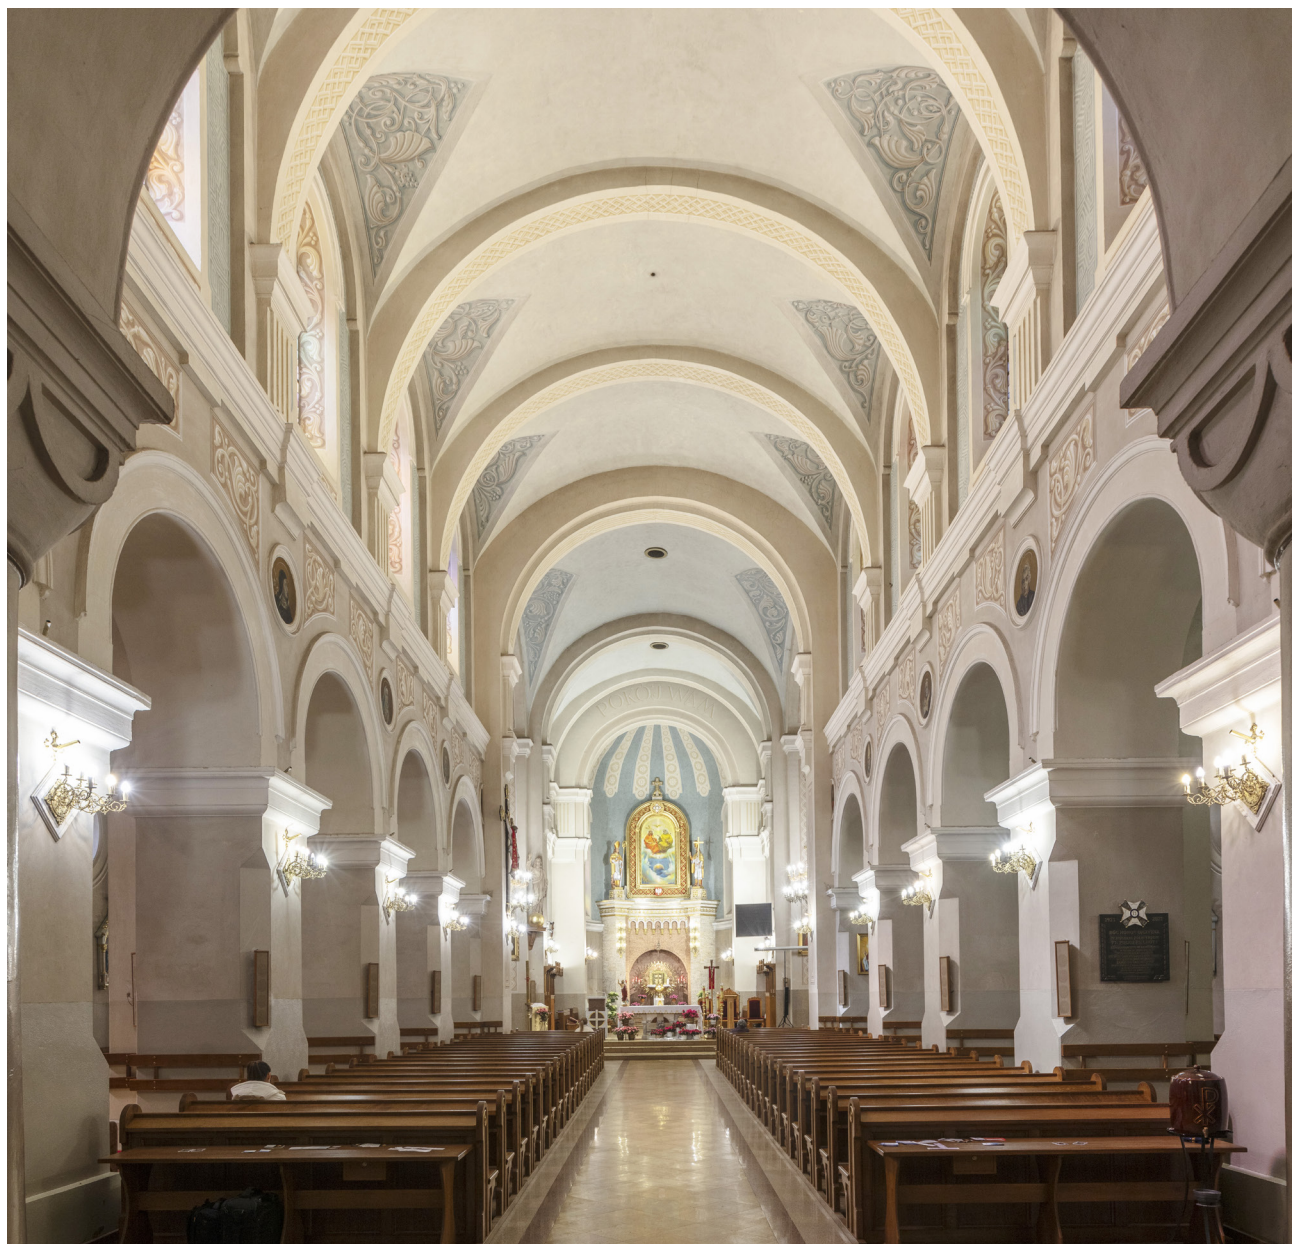
Zachowane nawarstwienia farby i zacierki tynku są mocno zabrudzone i wykazują osłabioną adhezję, miejscami się odpajają. Biorąc pod uwagę taki stan zachowania sugeruje się usunąć warstwy wtórne, odsłaniając najstarsze opracowanie tynków. W partii sklepienia, które przypuszczalnie zostało odbudowane ok. poł. XX w. należy wykonać rekonstrukcję kolorystyczną nawiązującą do najstarszej kolorystyki ścian. Odsłonięcie i częściowa rekonstrukcja pierwotnej kolorystyki znacznie rozjaśni wnętrze, mimo iż nadal pozostaną fundowane w latach 90. kolorowe witraże.

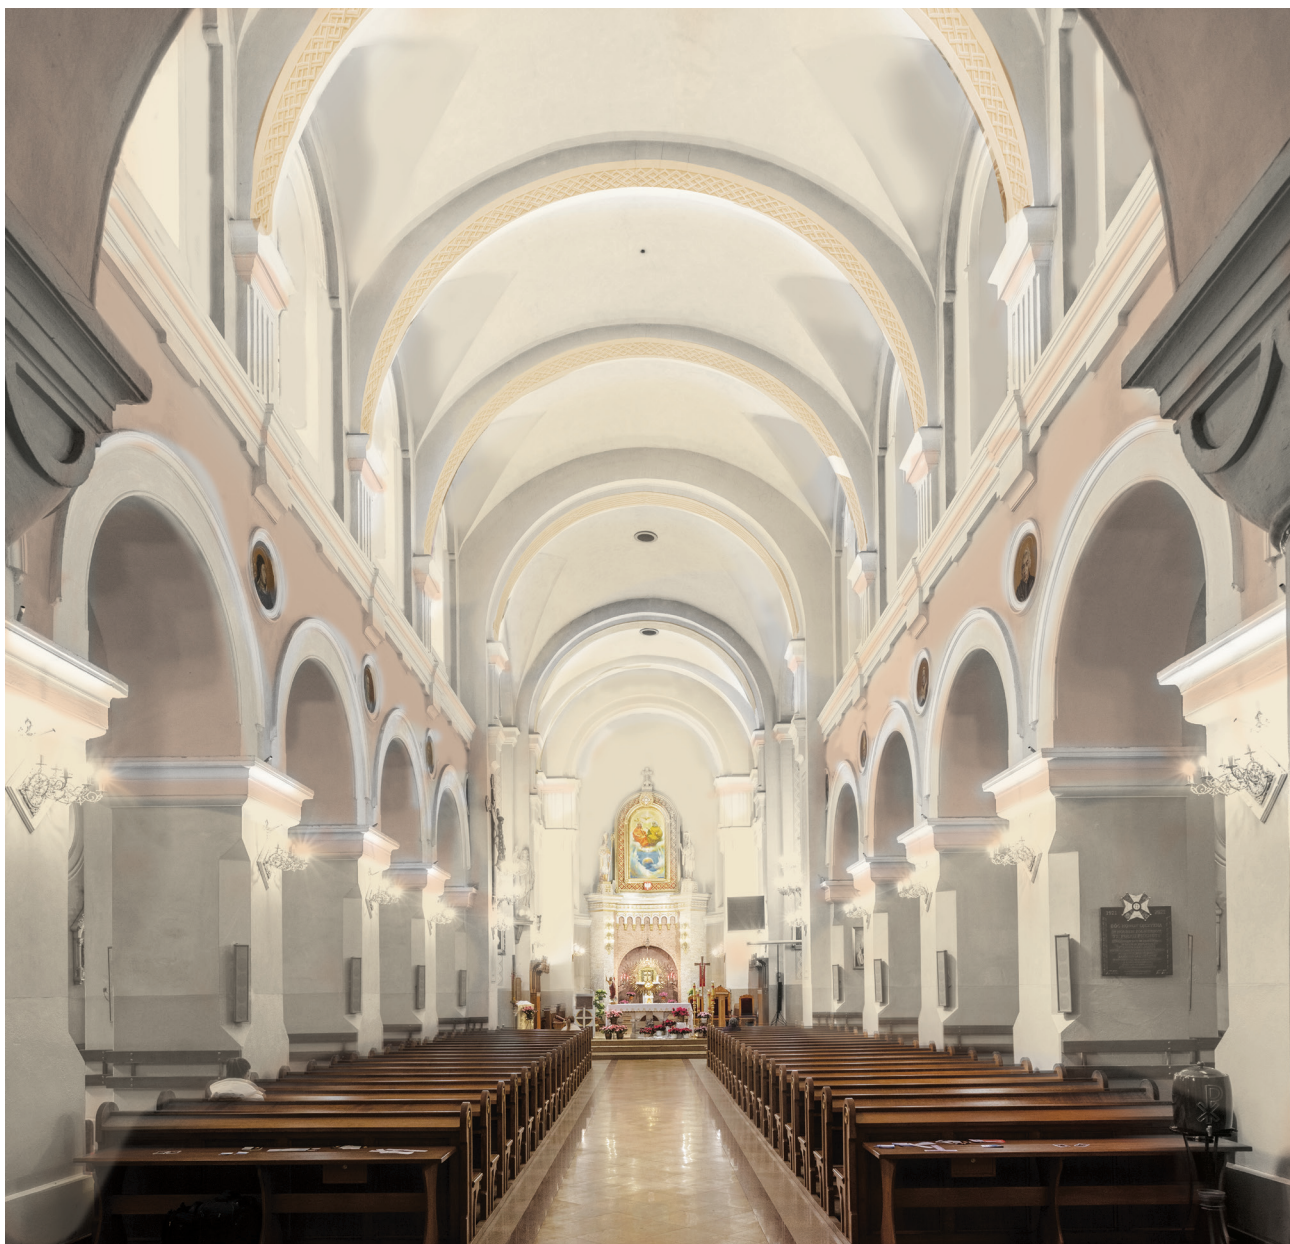
PROPOZYCJA KONSERWATORSKA

Według przeprowadzonych badań w pierwotnym opracowaniu ściany kościoła były pokryte pobiałą w naturalnym kolorze kremowym (ciepła biel) ze zróżnicowaniem części gzymsów – gipsowych okrągłych ram – w kolorze białym, a części płycin, podłuczy i gzymsów poziomych w kolorze z jasnoczerwonym laserunkiem (półprzezroczystą, cienko położoną warstwą farby z dużą ilością spoiwa). W partii lamperii w najstarszej warstwie również występują pobiałe w kolorze kremowym. Przypuszczalnie pierwotnie filary pod emporą były pozostawione w betonie lub pokryte warstwą pobiałą. W odkrywkach widoczna jest ta najstarsza warstwa pobiałe o szlachetnym kremowym odcieniu. Na pobiale występuje miejscowo laserunek jasnoczerwony, a część elementów jest jaśniejsza – biała. Takie rozwiązanie kolorystyczne może imitować kamienne ściany charakterystyczne dla romańskich kościołów południa Europy. Wydaje się słusznym obecnie powrót do tej koncepcji – przedstawione poniżej projekty przybliżają wizualnie spodziewany rezultat. Jednak w trakcie usuwania warstw przemalowań i odsłaniania najstarszych opracowań, szczegółowe rozmieszczenie kolorów może ulec niewielkim zmianom, wynikającym z zastanych najstarszych warstw.
